JUNTA DEPARTAMENTAL

MONTEVIDEO

Actuaciones e Informe de la Comisión  
Investigadora de las causas que  
provocaron el derrumbe del  
Cine «Parlante»

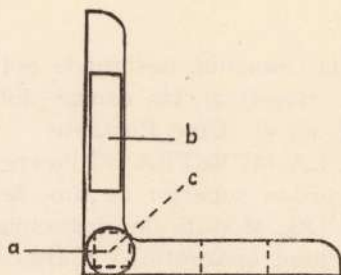
Los ejemplares ensayados designados con las letras **a**, **b** y **c**, fueron extraídos de los lugares que se indican en la figura siguiente:

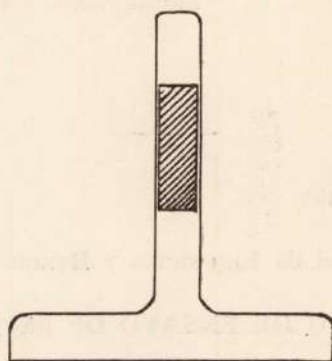
El ejemplar ensayado fué extraído del lugar que se indica en la figura siguiente (Superficie rayada):

PROCEDENCIA DE LA MUESTRA: El hierro de que se trata era una malla de una de las cerchas. Fué extraído cerca del punto en que se produjo la fractura.

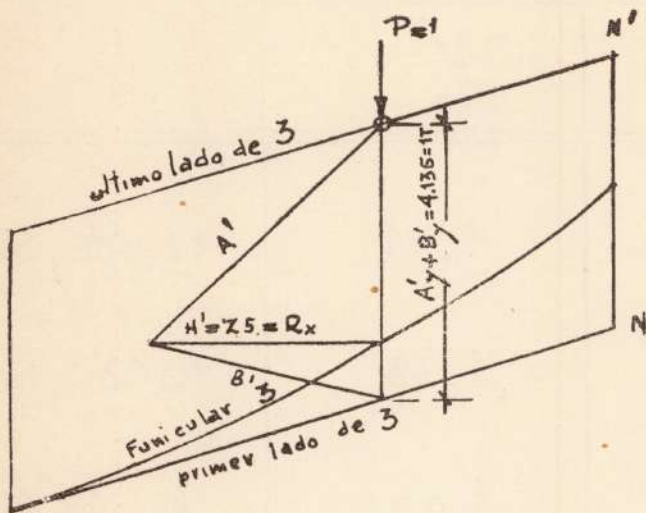
Figura N° 1

a (Apoyo derecho) (ver fig. 1) hoja VII.

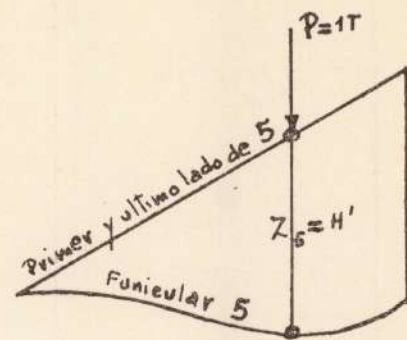
Figura N° 2

(Ver fig. 2) hoja VII).

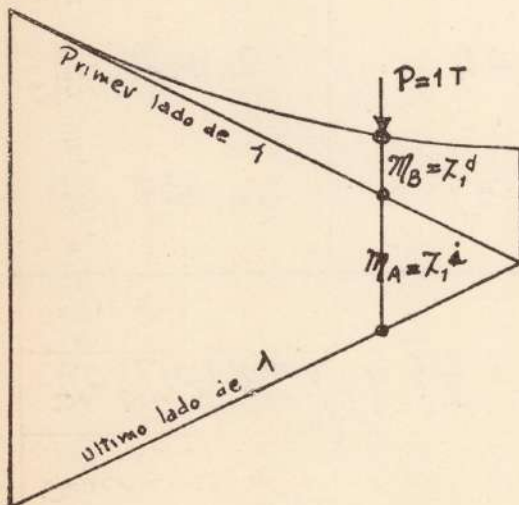
Figura N° 3

Momento estático de las reacciones respecto al centro elástico (ver fig. 3).

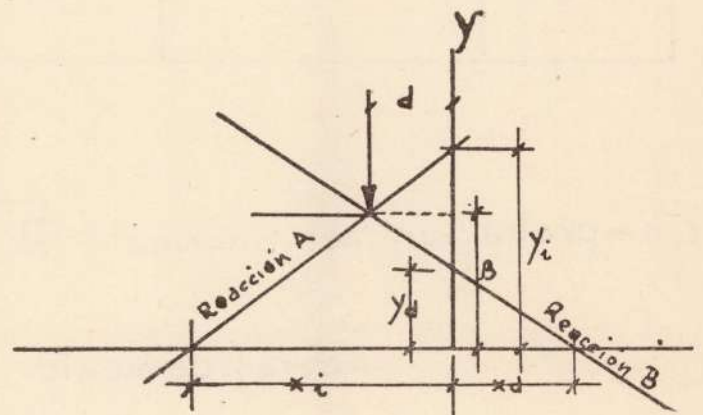
Figura N° 4.

nes con los ejes X, Y, se calculan los puntos de intersección de las reacciones (ver fig. 4). La abcisa  $\mathcal{L}$  es la correspondiente a la posición de la carga de modo que sólo es necesario calcular  $\beta$

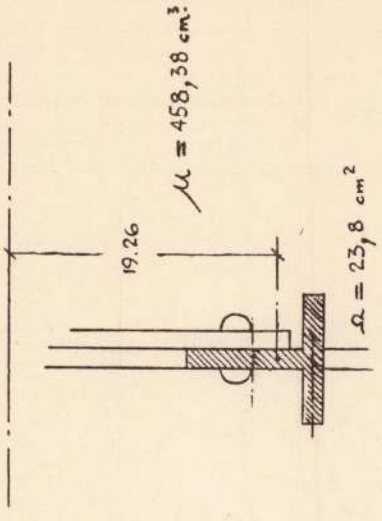
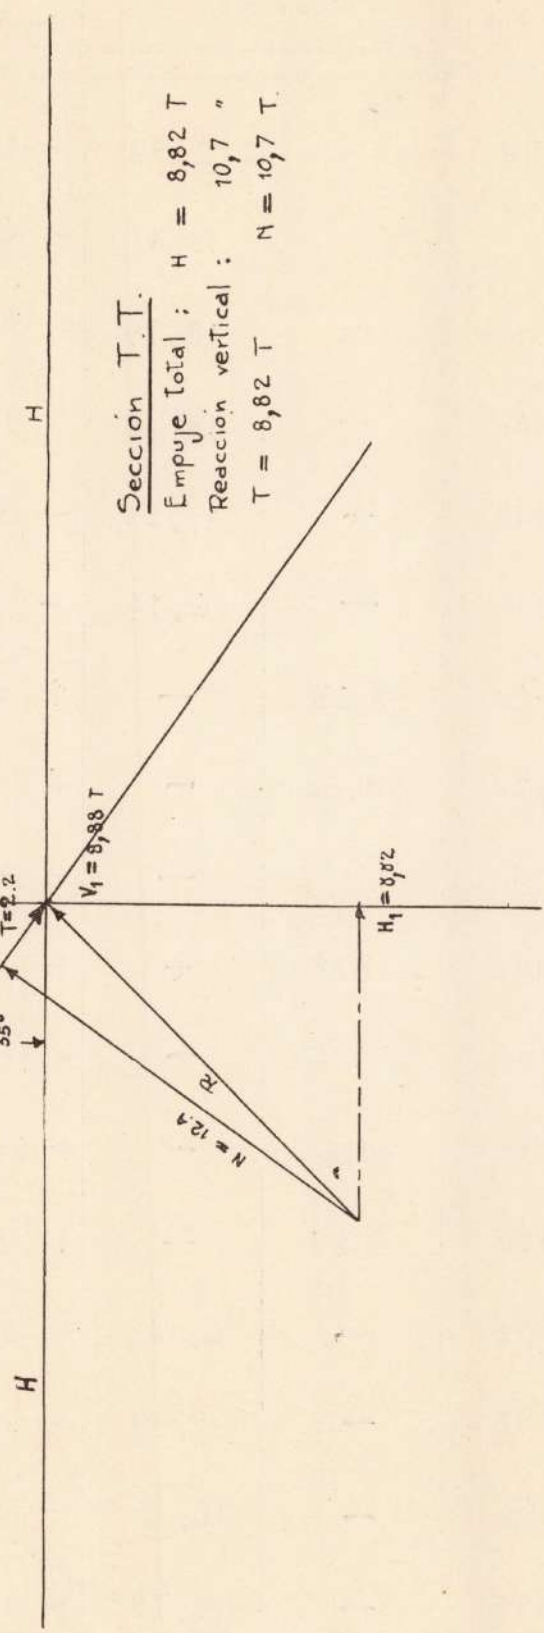
Figura N° 7.

a) Sección S-S (ver hoja XII-fig. 7 y 8)

Sección T.T.  
Empuje total;  $H = 8,82 \text{ T}$   
Reacción vertical: 10,7 "  
 $T = 8,82 \text{ T}$        $N = 10,7 \text{ T}$
